القاهرة التاريخية
HISTORIC CAIRO

مشروع ترميم
قصر محمد علي باشا

قصر محمد علي باشا

تدهور وإزدهار

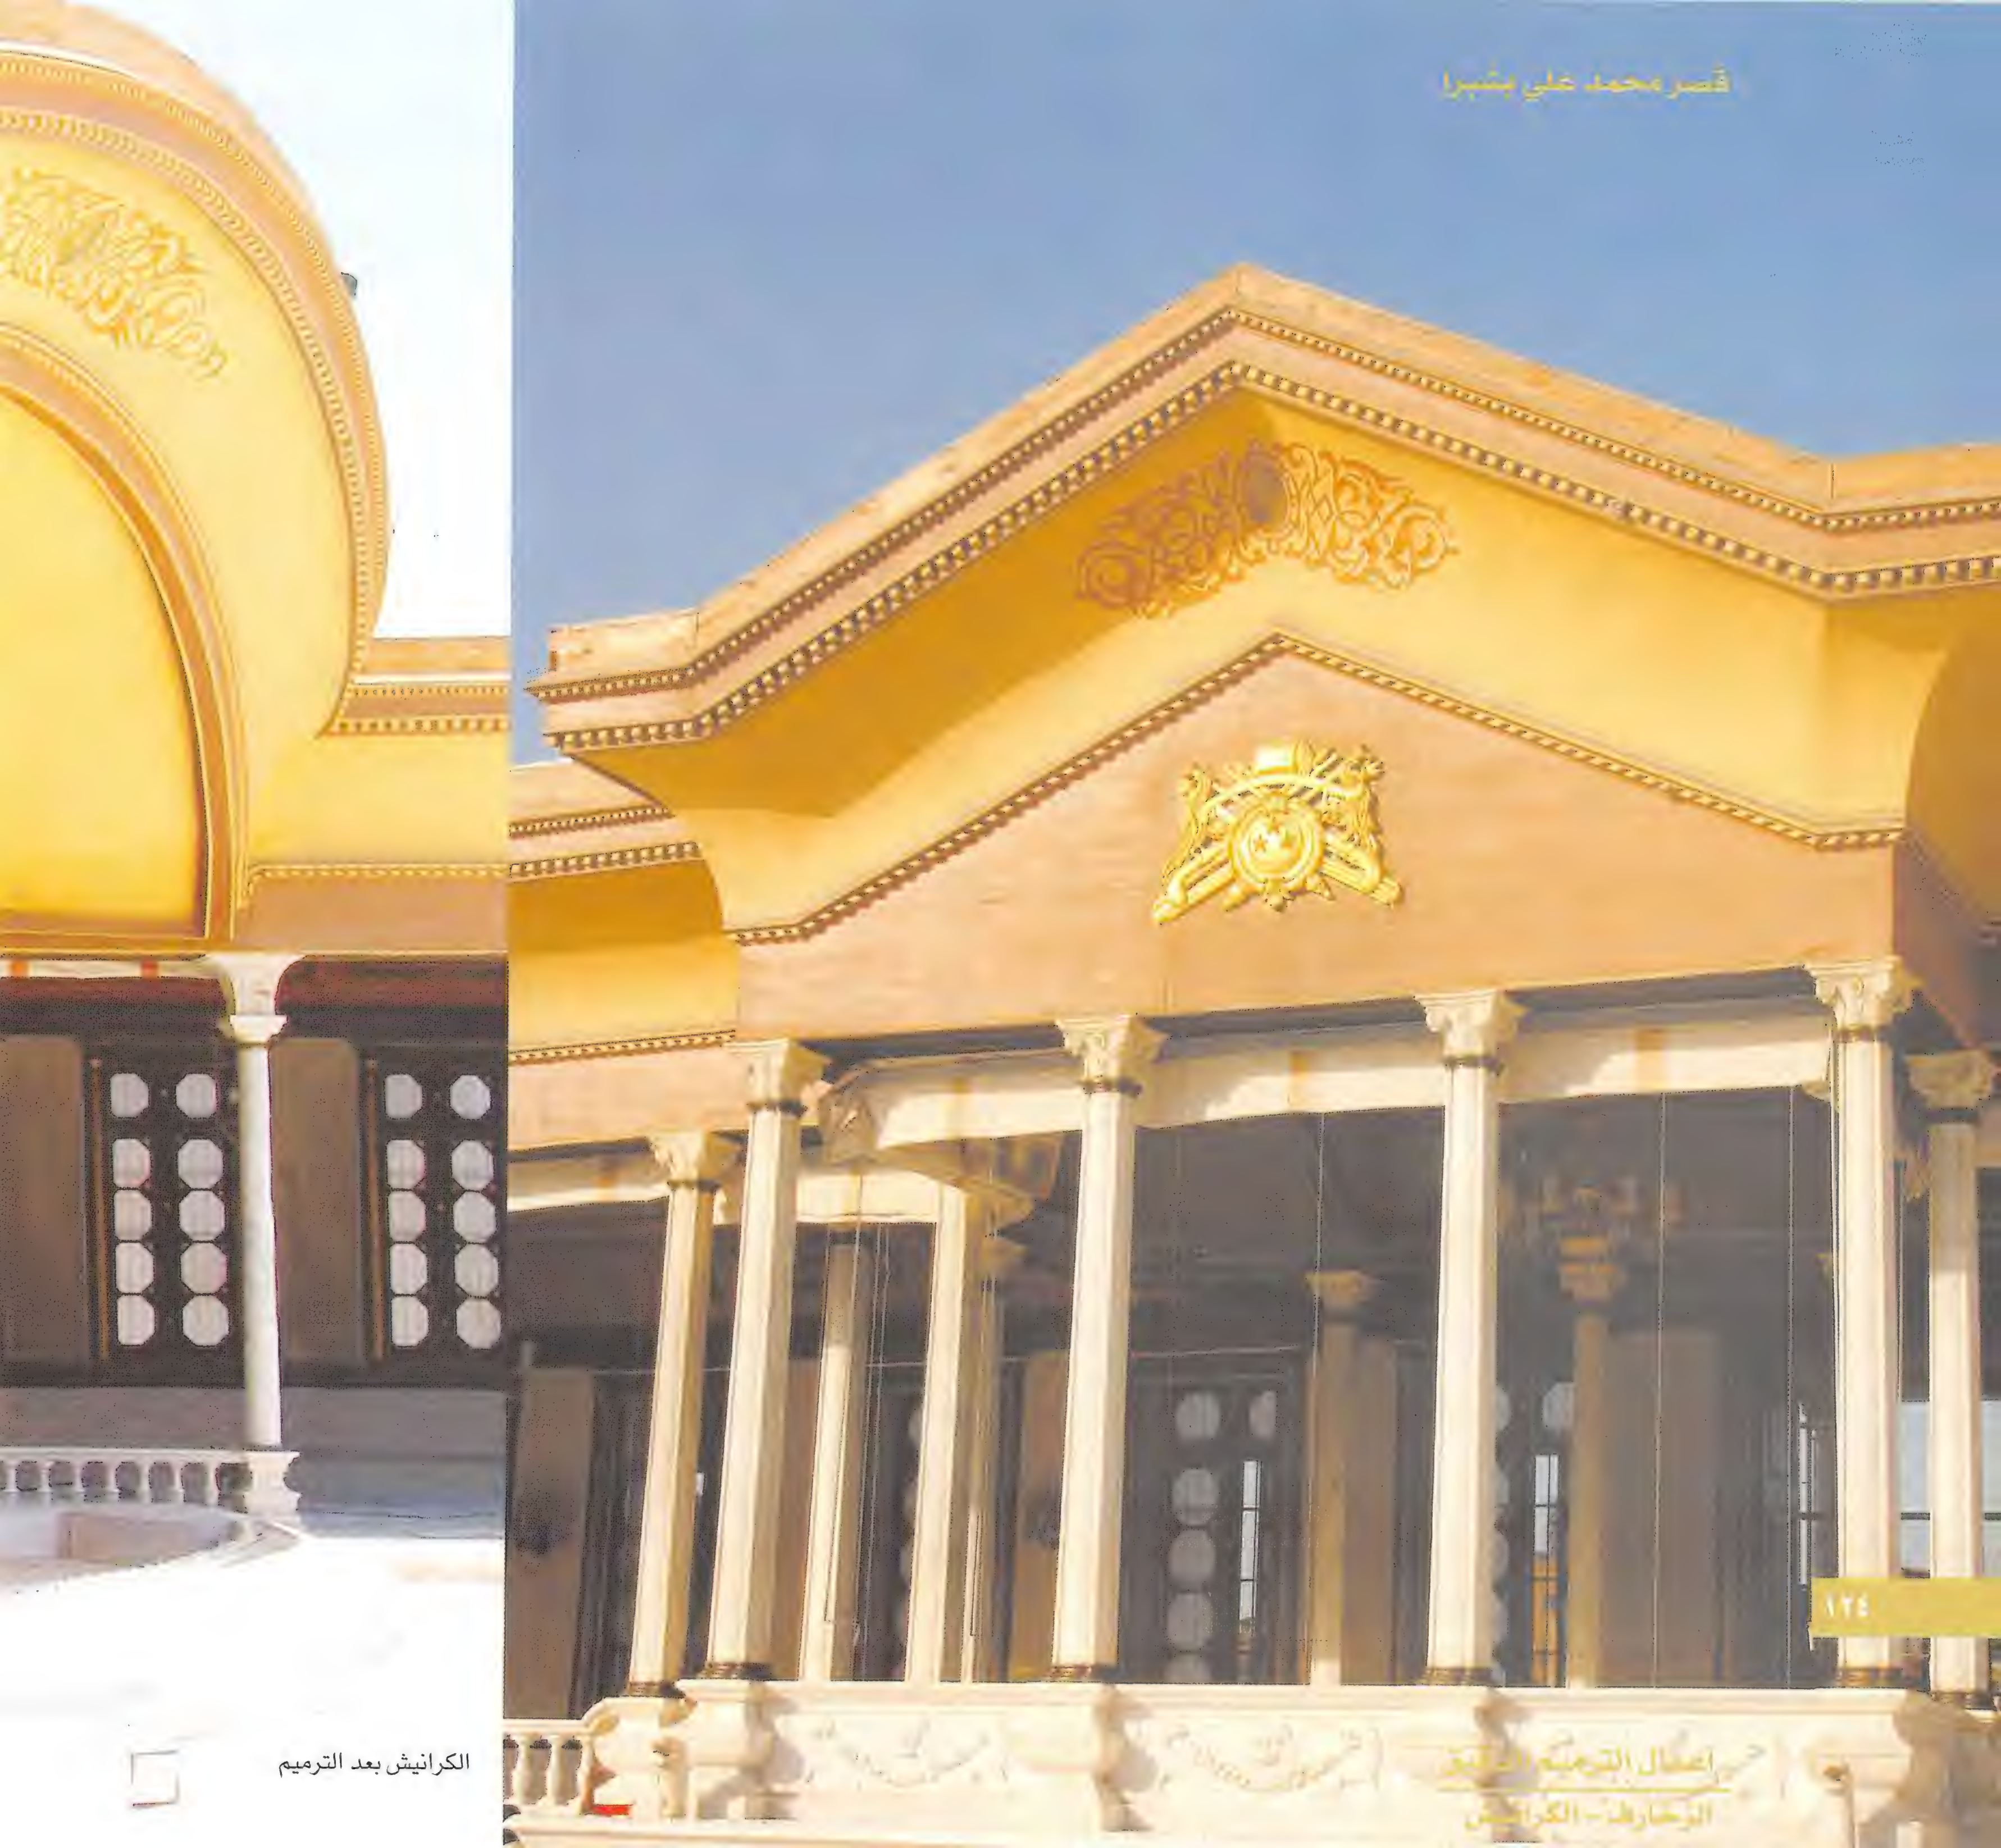
الكرانيش بعد الترميم

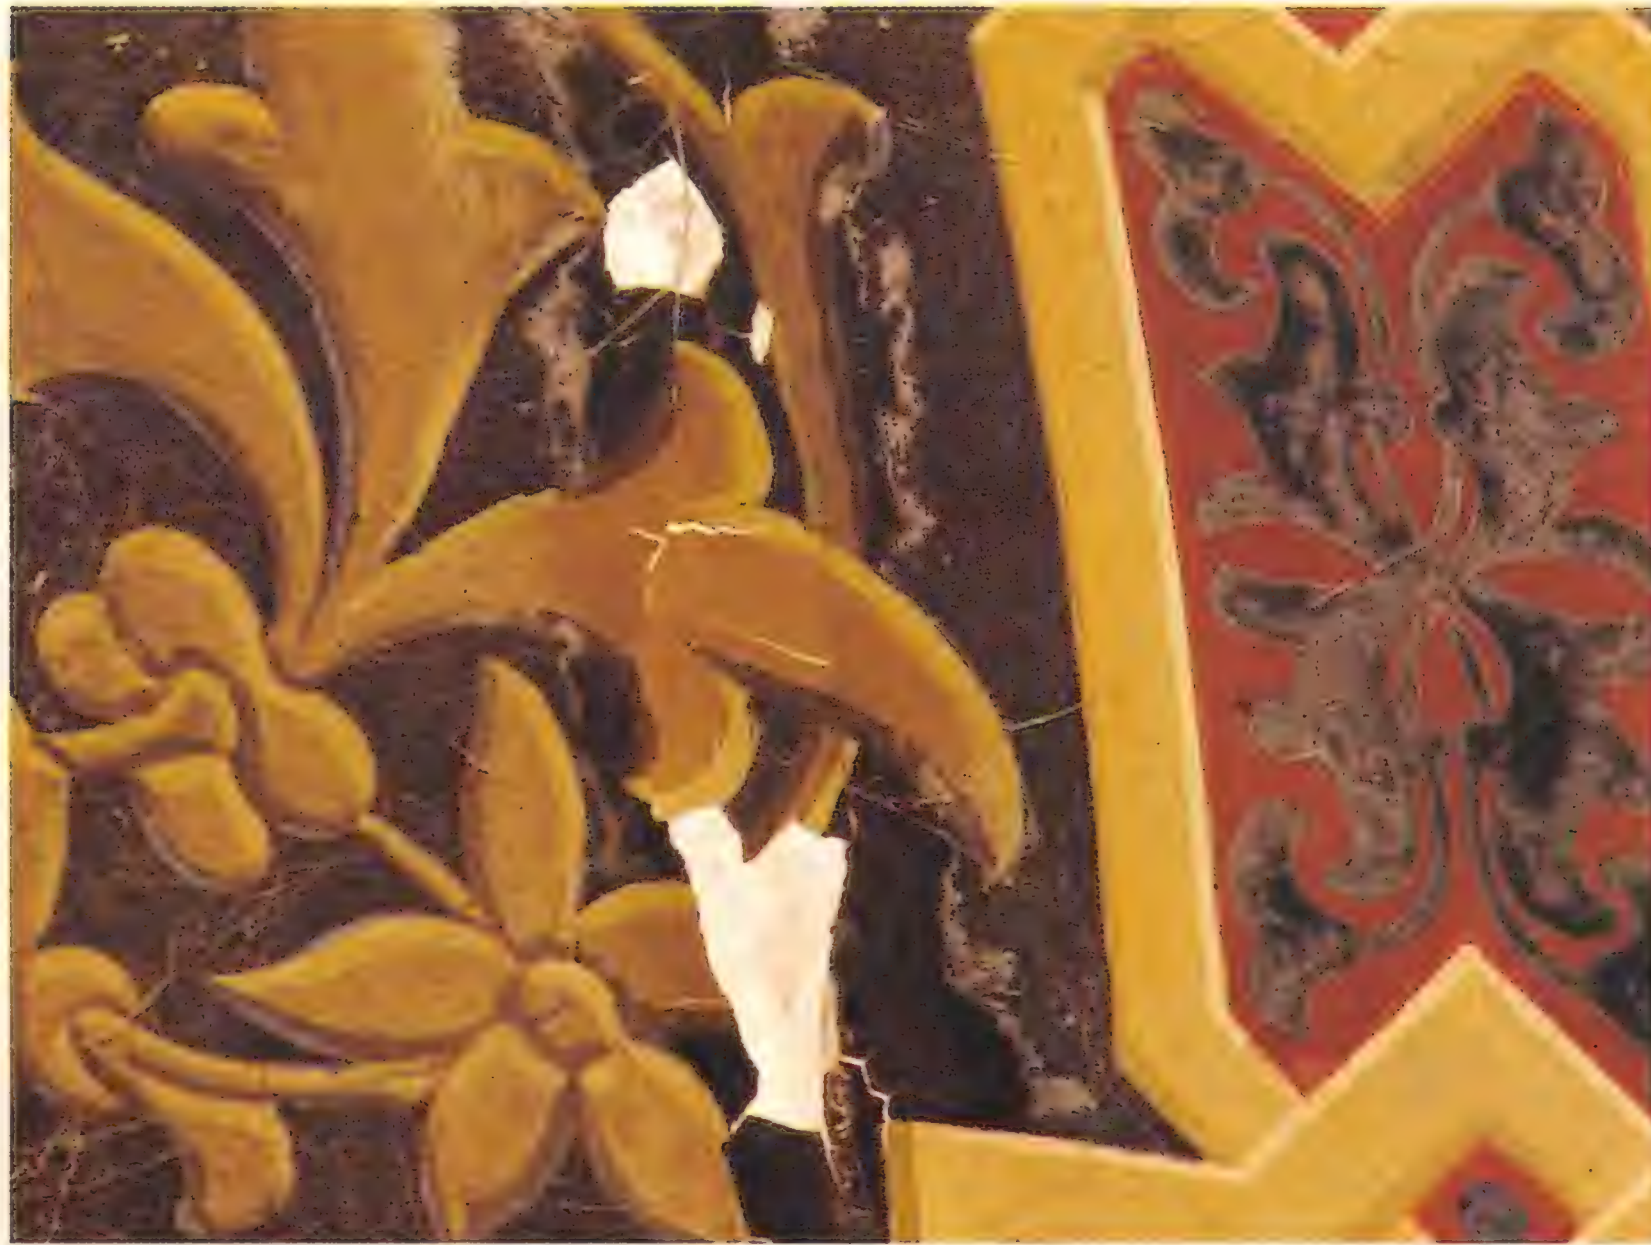
بعض مظاهر التلف لسقف غرفة الأسماء

- أتربة واتساخات وخيوط عنكبوت.
- شروخ وانفصالات في طبقة الألوان على هيئة قشور.
- فقدان في طبقة الألوان في مناطق من الأسقف والجدران.
- أجزاء تالفة من ملاط الجدران السفلية حوالي ١ م من الأرض وهي ترميمات سابقة.
- طبقة ألوان مضافة بأسلوب الطباعة باستخدام الشبلونة على الجدران . Over painting
- لون سادة مضاف في الجزء العلوي من الجدران فوق بيت النور وتحت هذه الألوان زخارف مماثلة لزخارف الجدران.

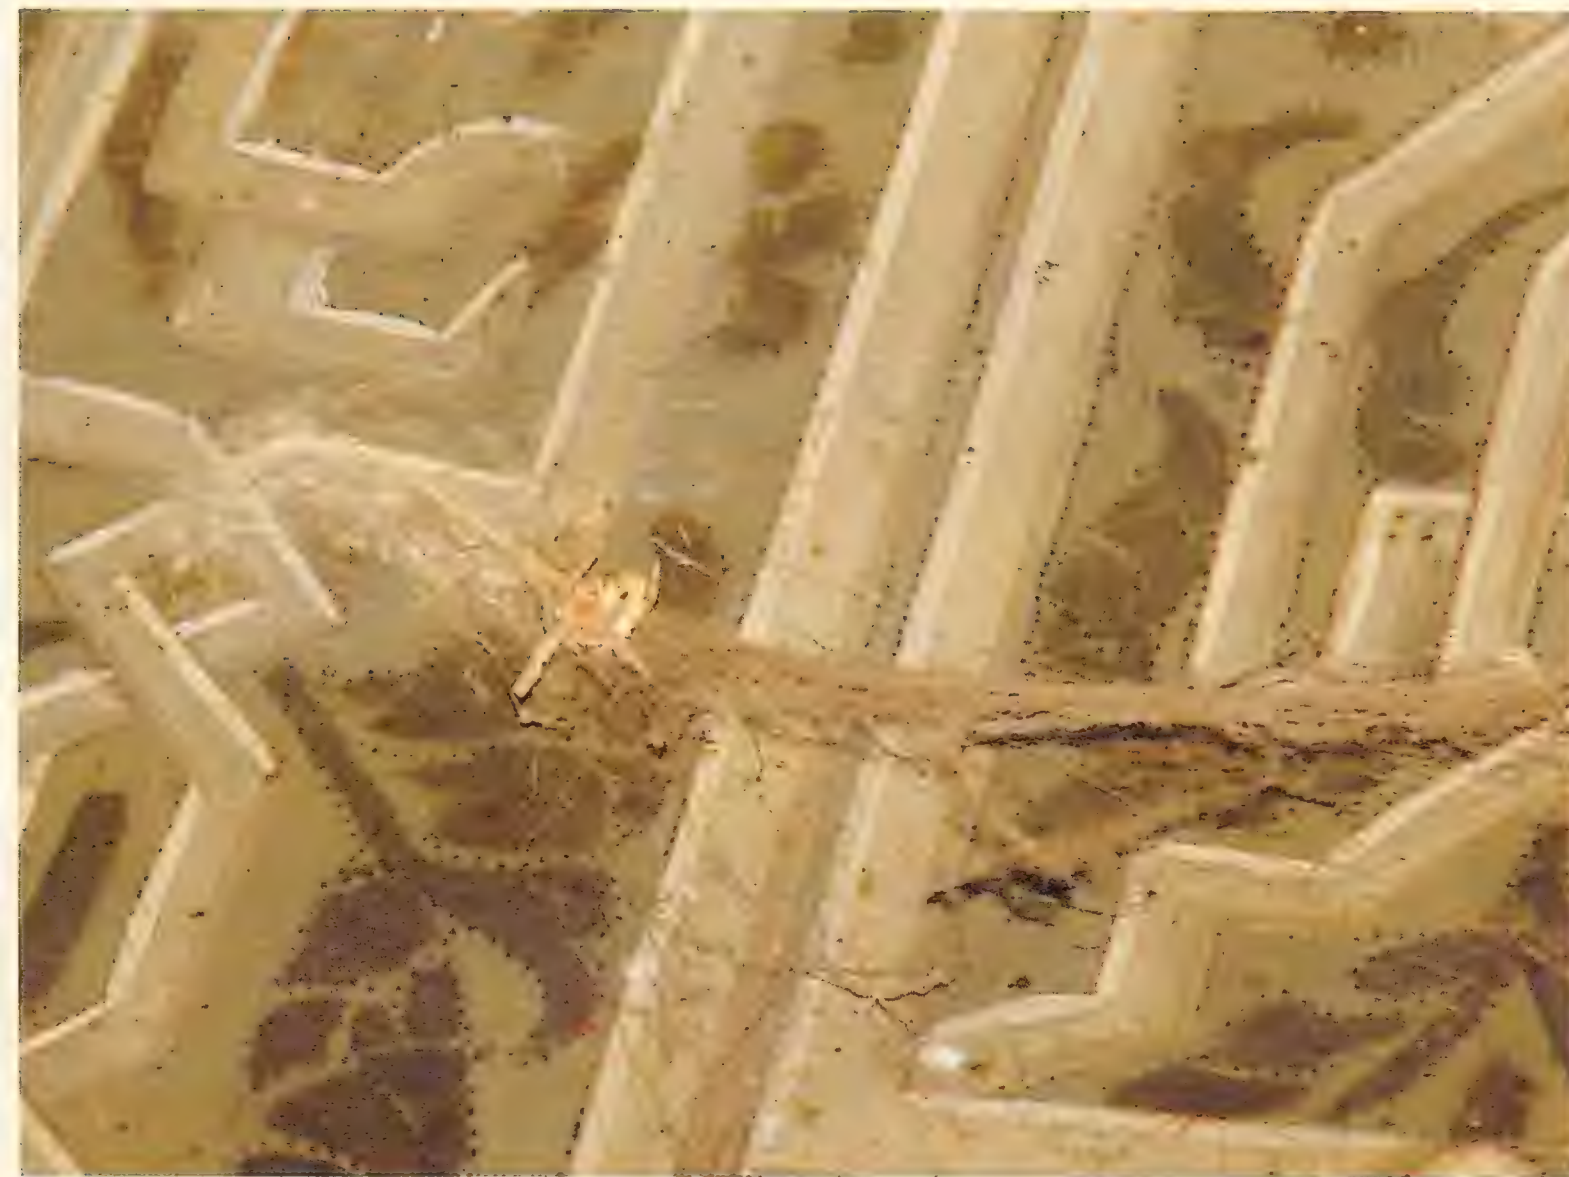
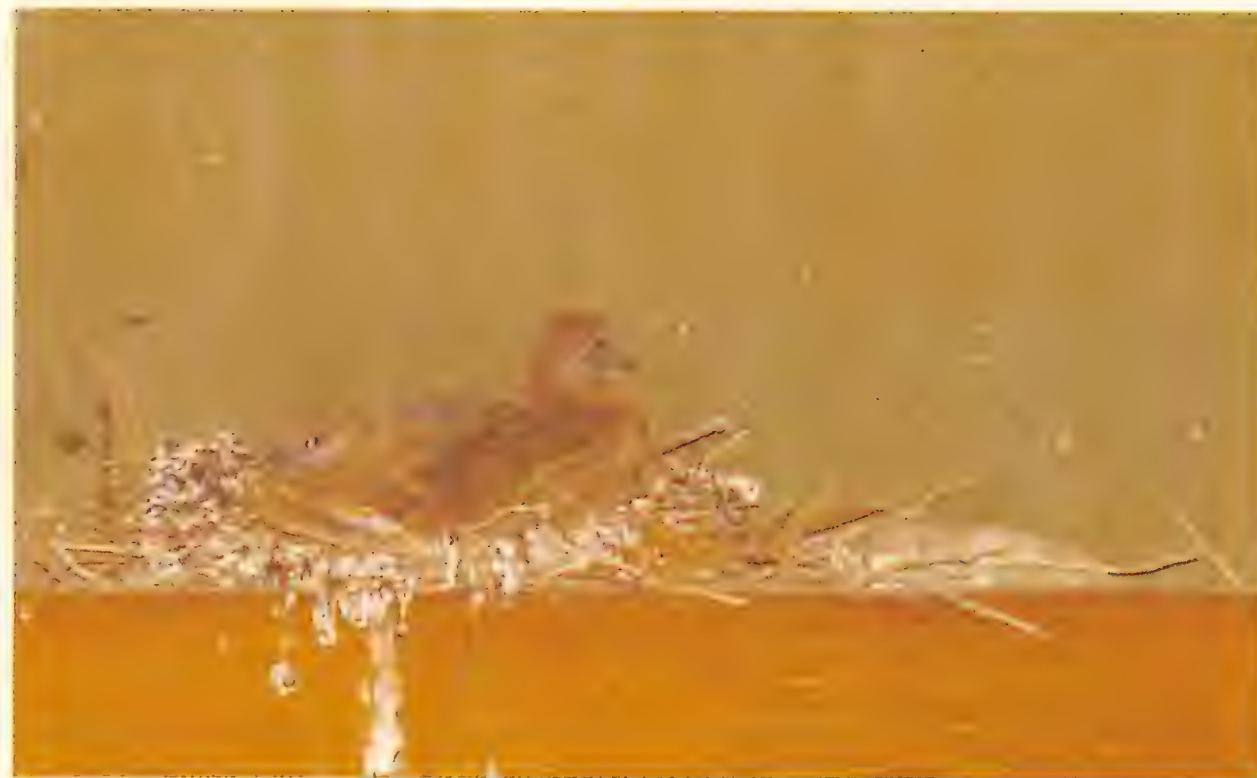
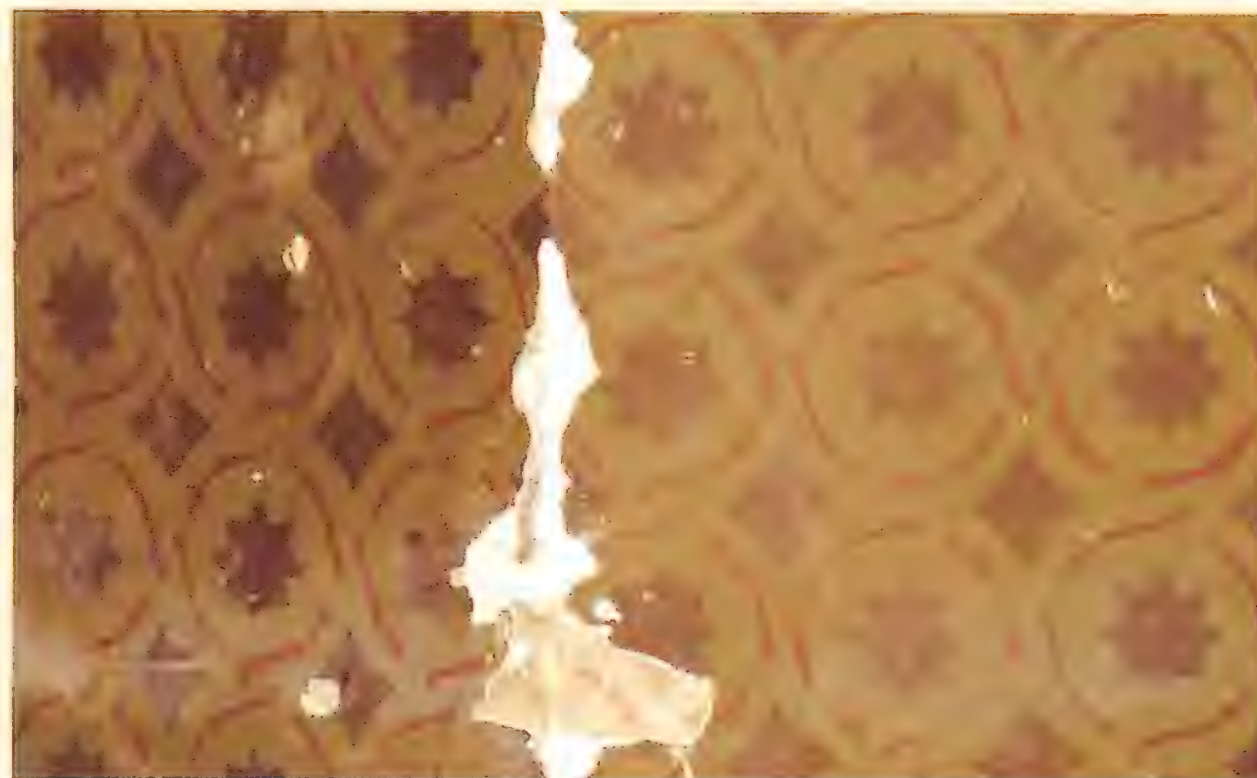
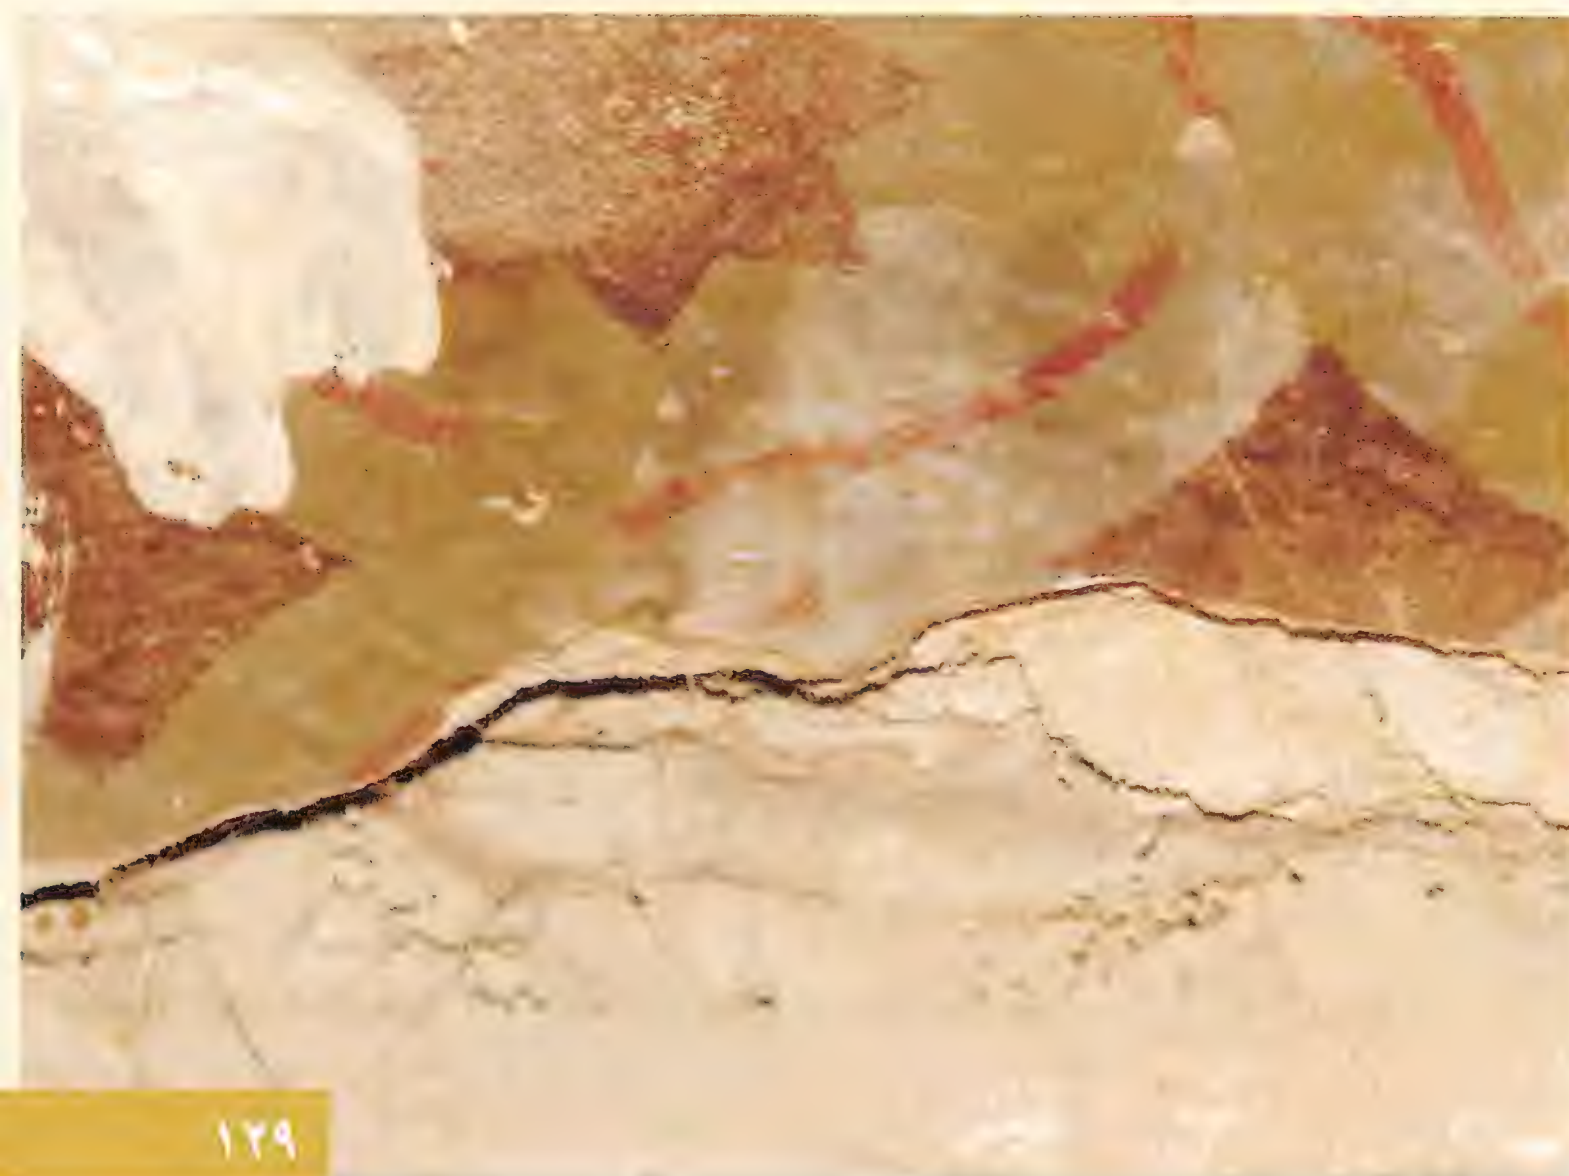
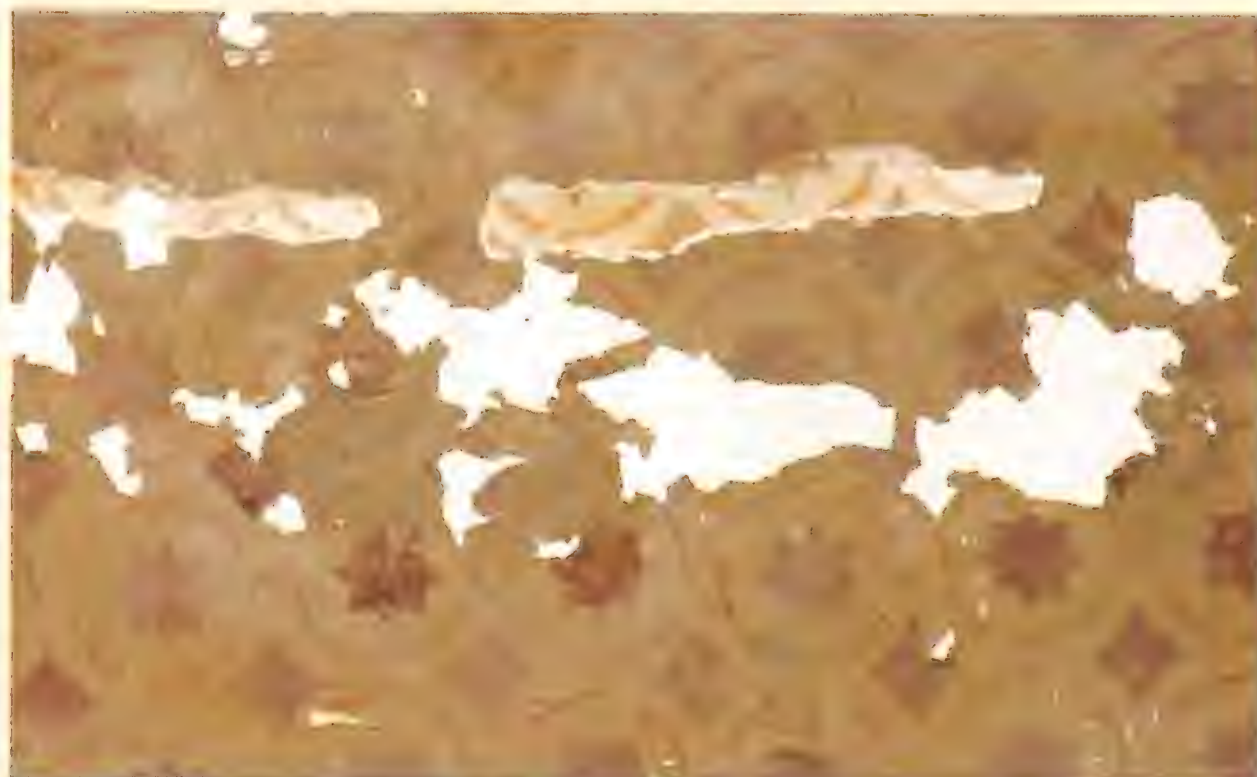
بعض مظاهر التلف لسقف وجدران غرفة الأسماء

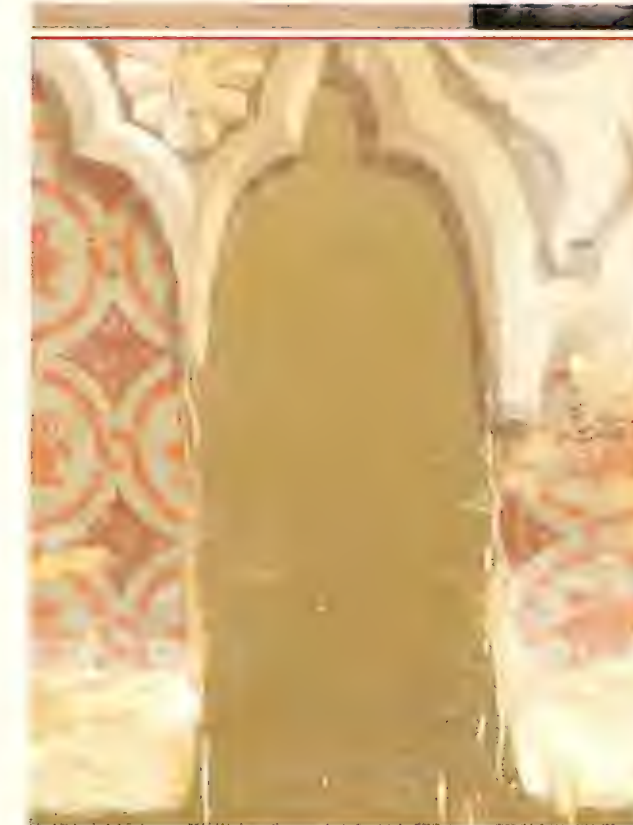
الألوان المضافة في كورنيشة غرفة الأسماء

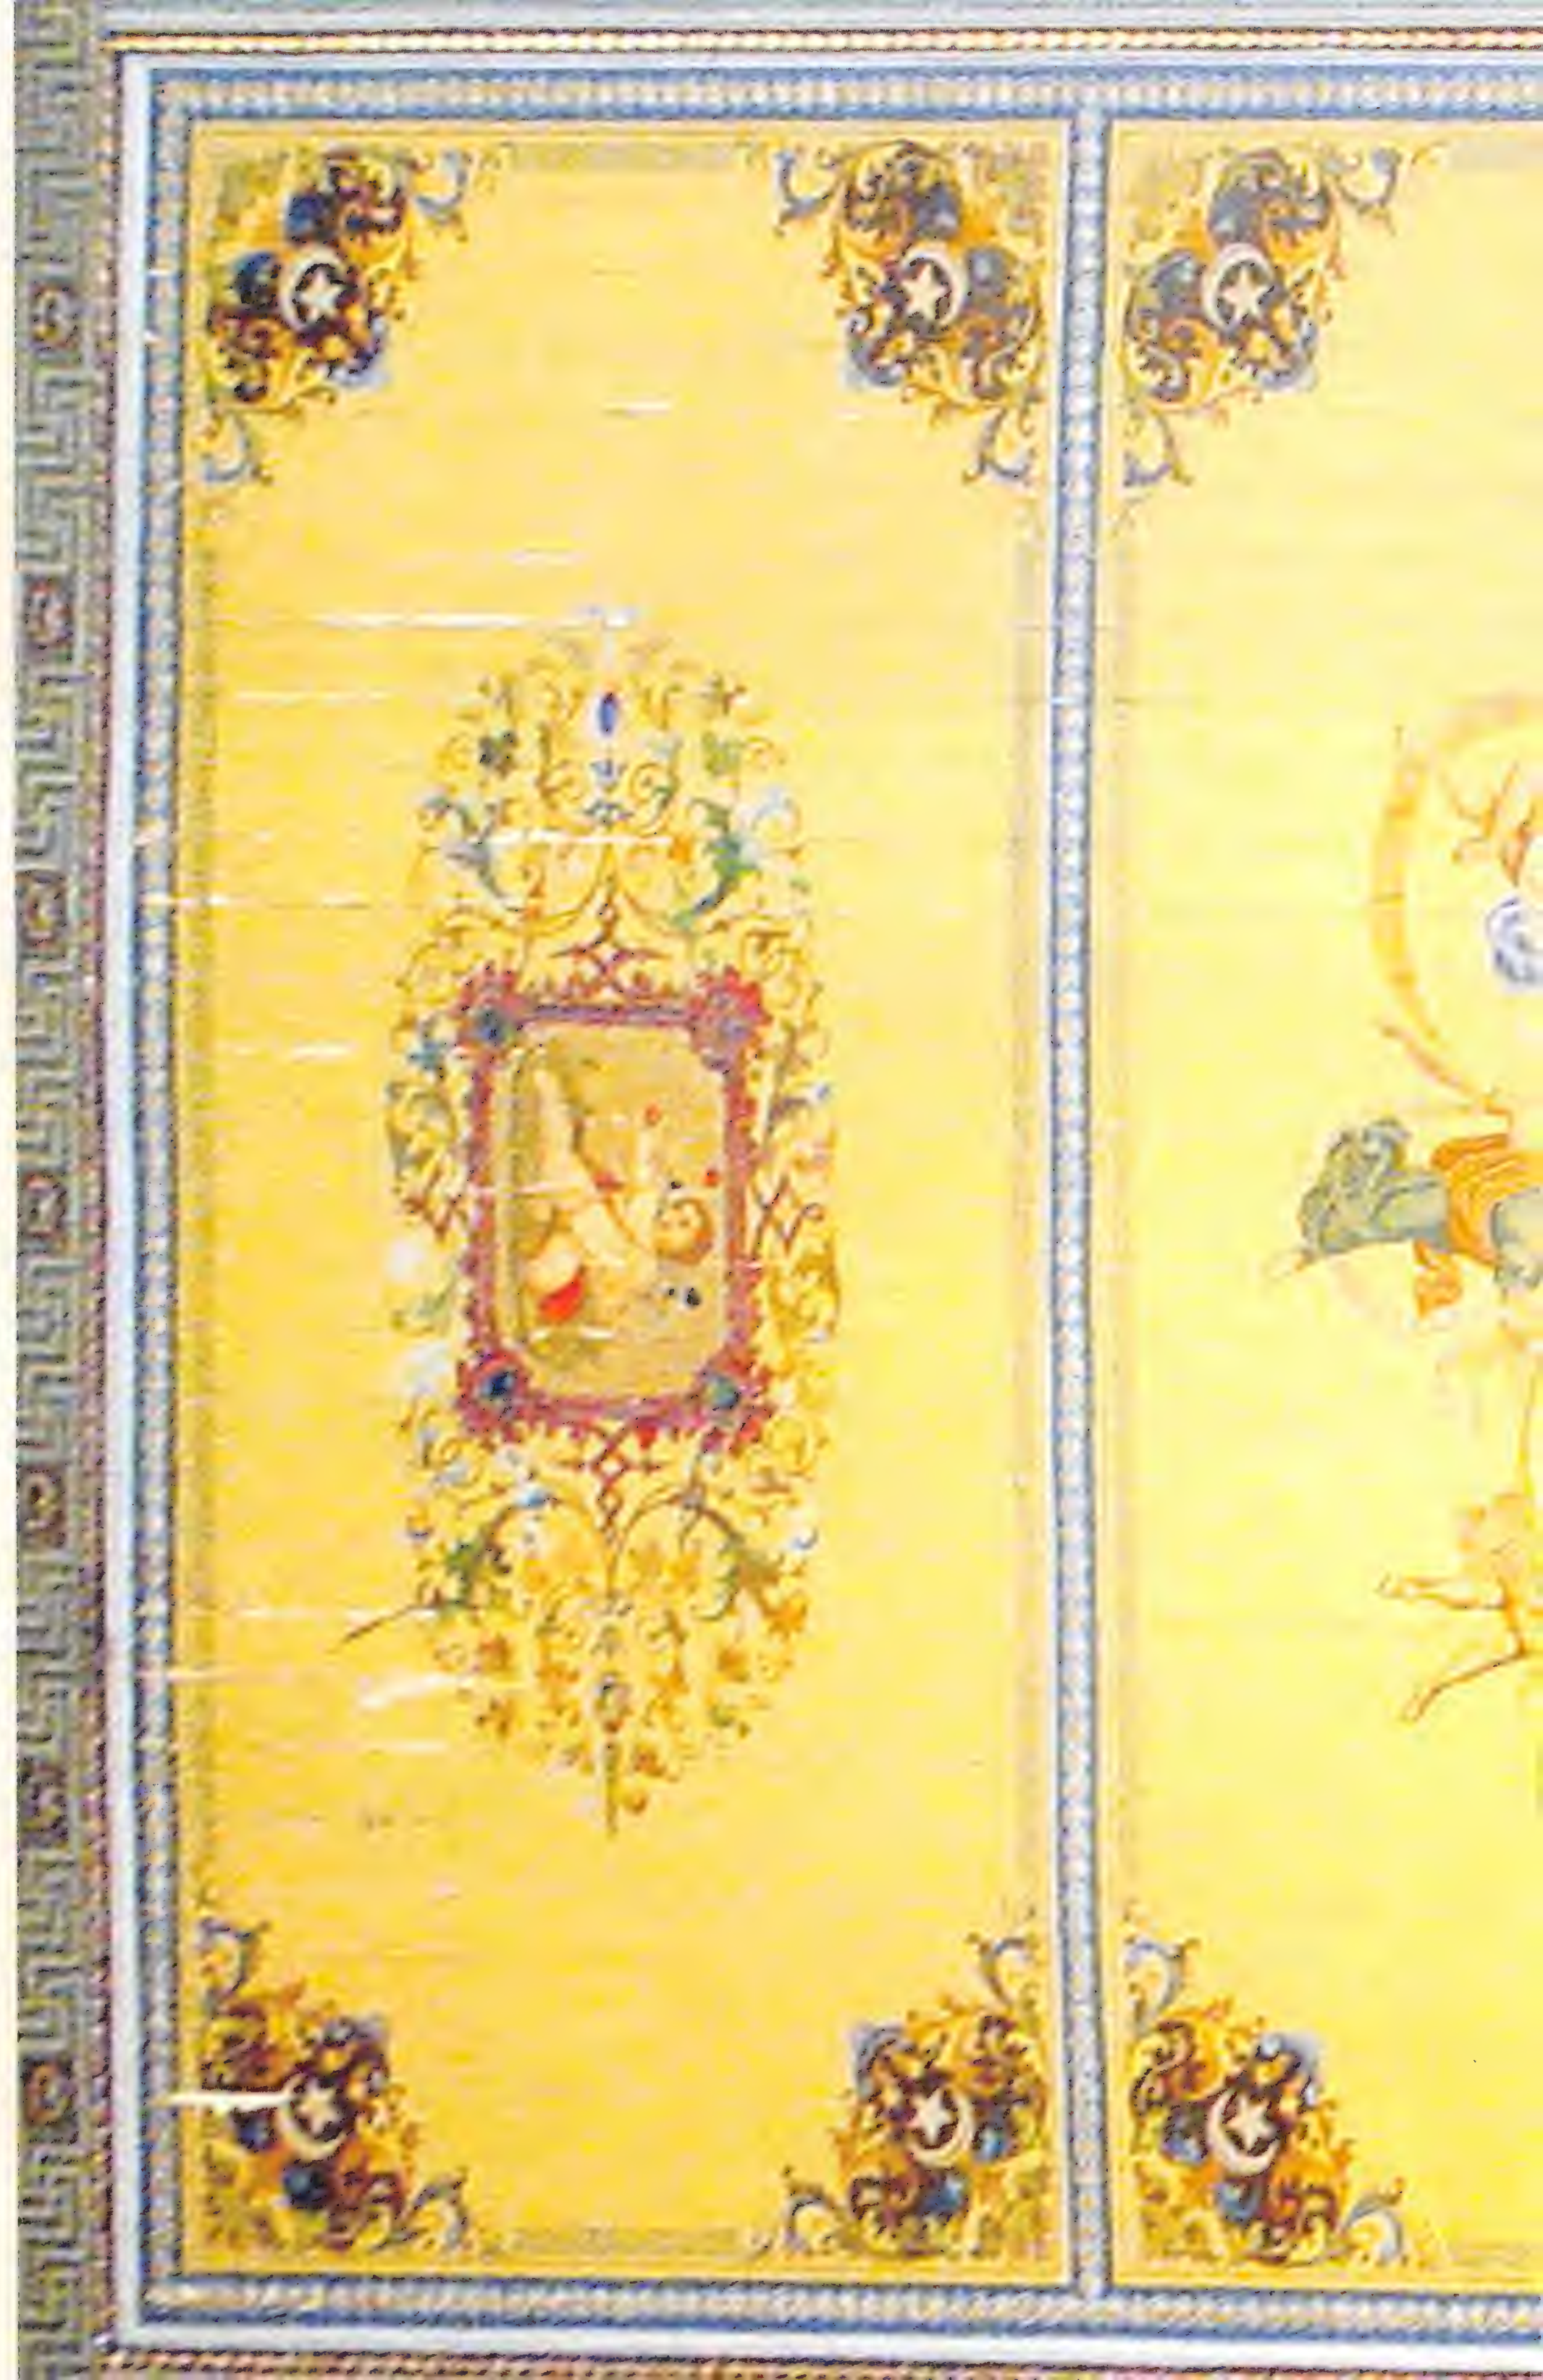
سقف غرفة البلياردو قبل الترميم

- واهم مظاهر التلف بالغرفة هي كالآتي :
- اترية واتساخات وطبقة ورنيش تالفة ينتج عنها لمعان في بعض الأماكن.
- شروخ مختلفة الأحجام وخاصة بالكورنيشة
- ترميمات سابقة. Over painting
- بقع فطرية في مناطق كبيرة بالسقف
- قشور لونية في مناطق كثيرة وخاصة بجانب الفواصل الطبيعية بين ألواح خشب السقف.
- ألوان مفقودة في بعض الأماكن.

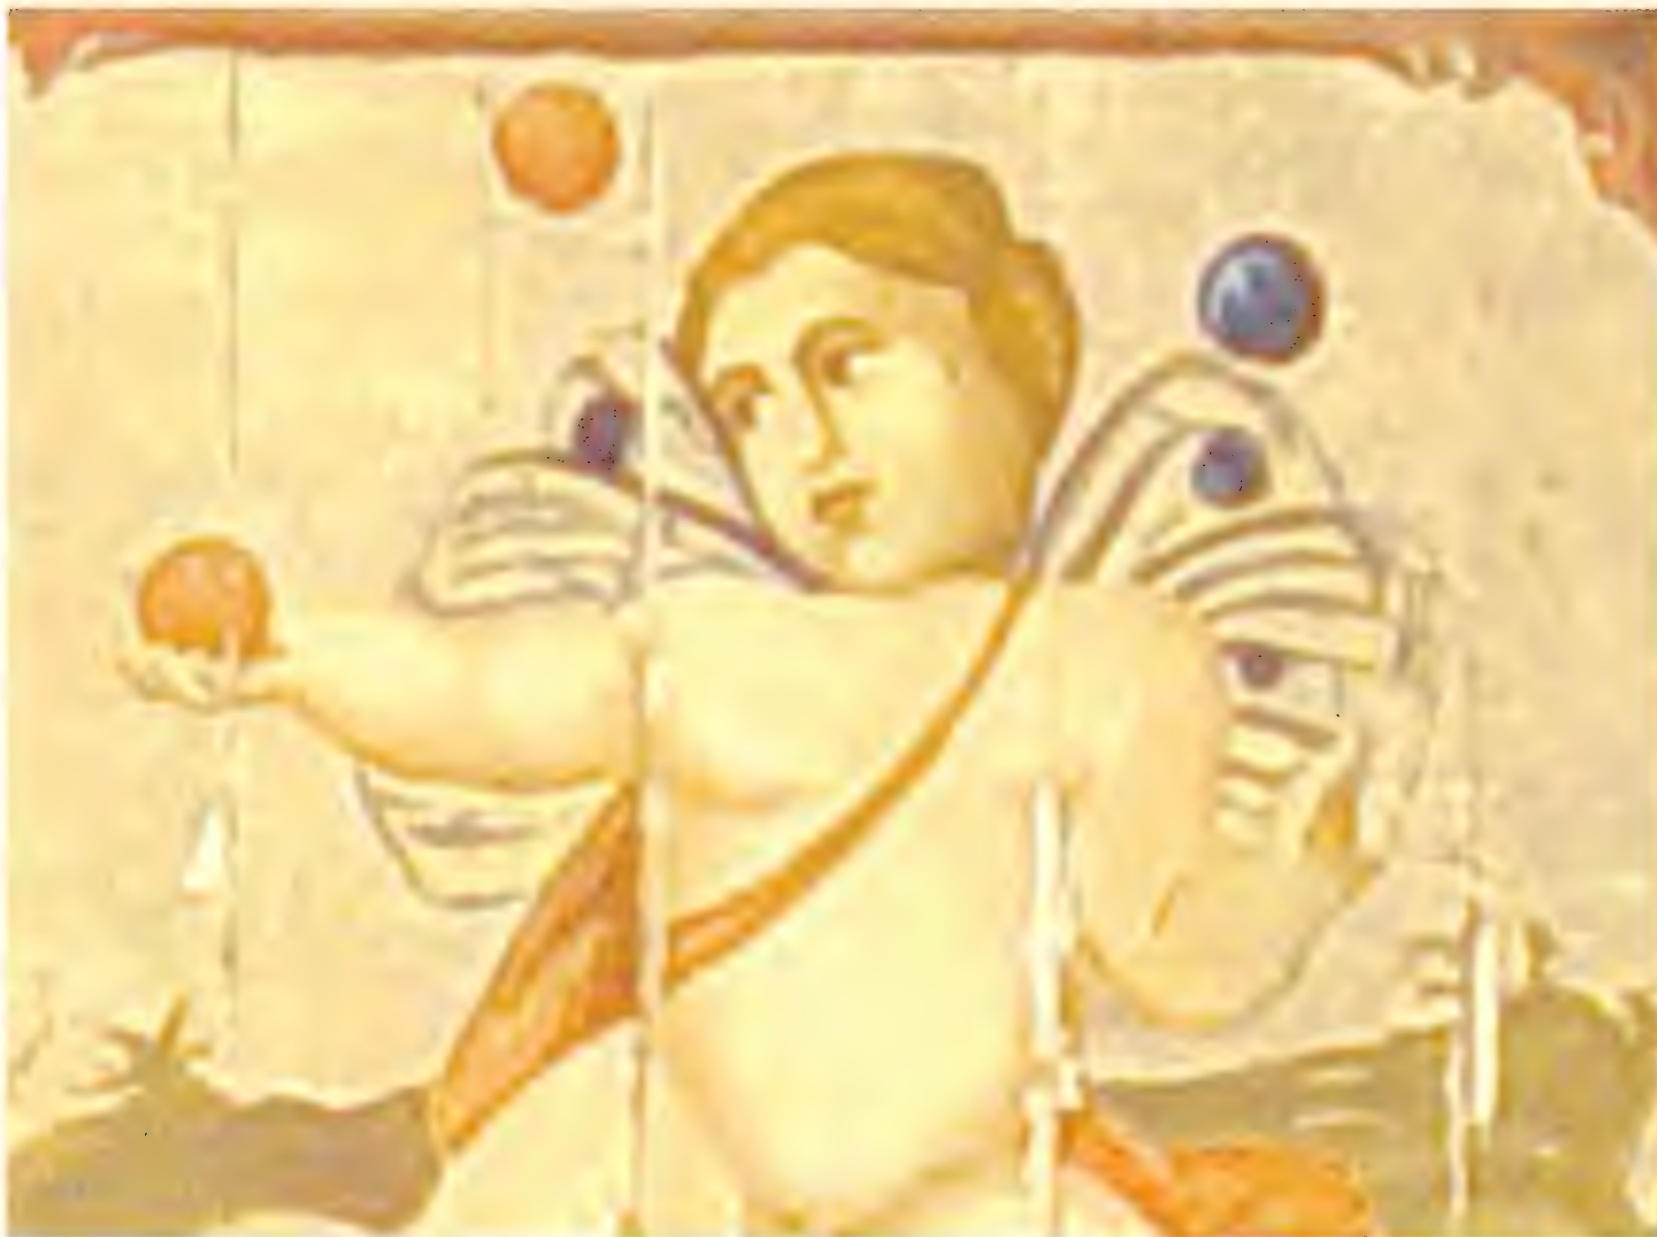
التصوير بالأشعة فوق البنفسجية للأستدلال على الألوان المضافة باللوحات الجدارية

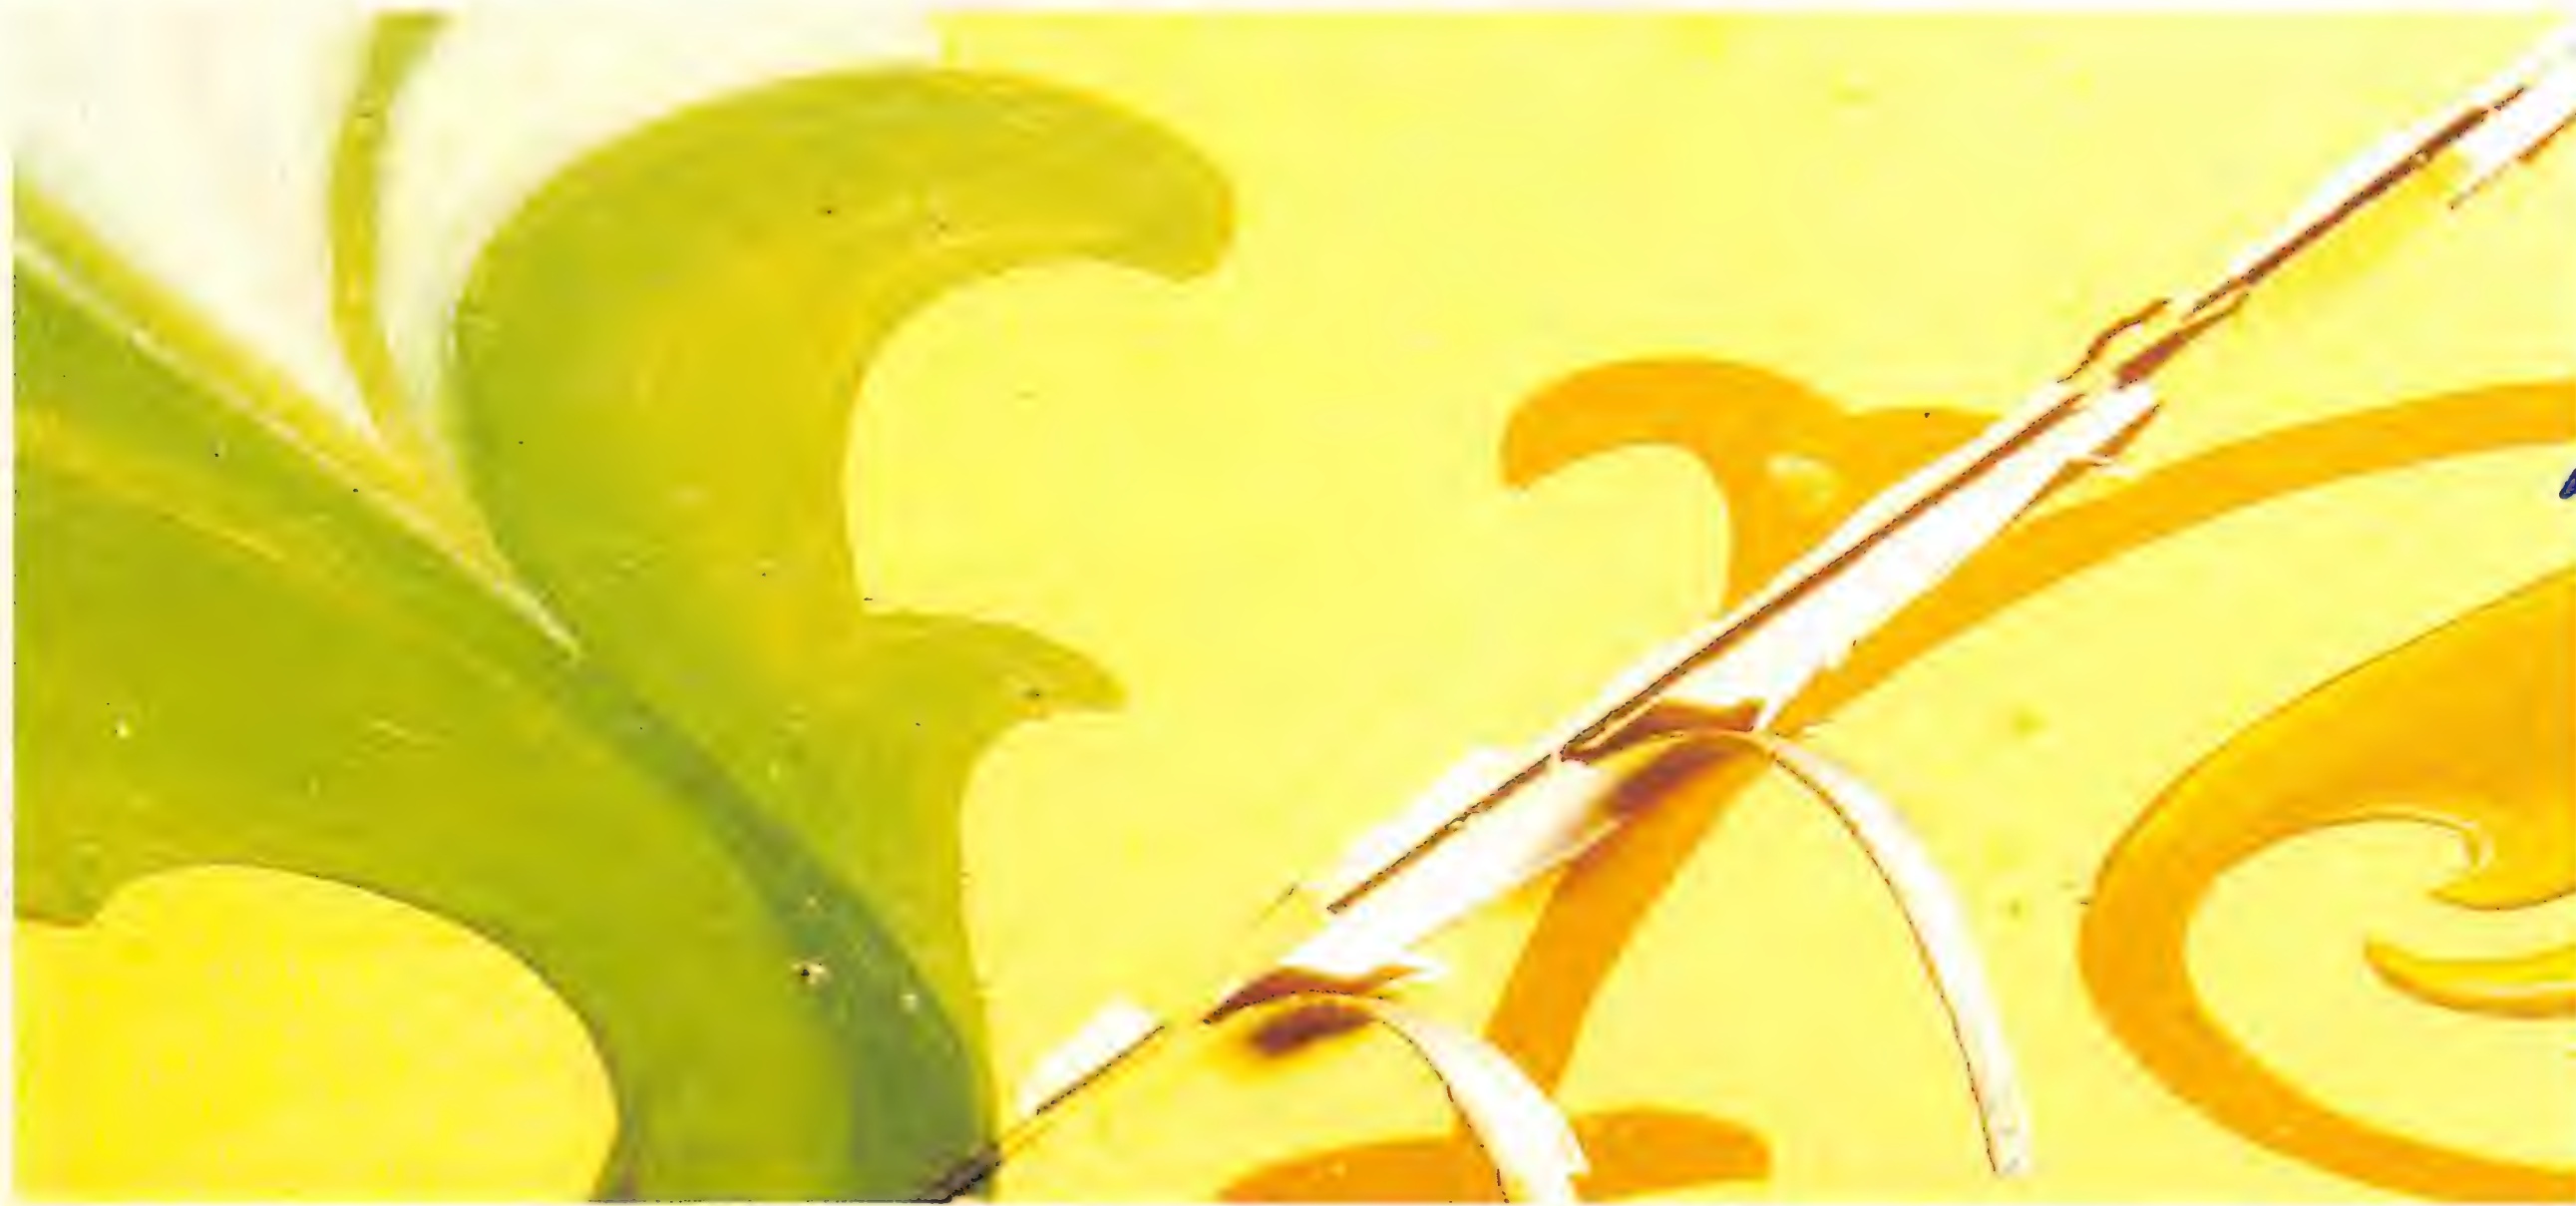
تشققات بطيخة اللون باللوحات الجدارية
